Karl Nowak

Die Restaurierung der Zlin Z 126 Trener 2A-AM

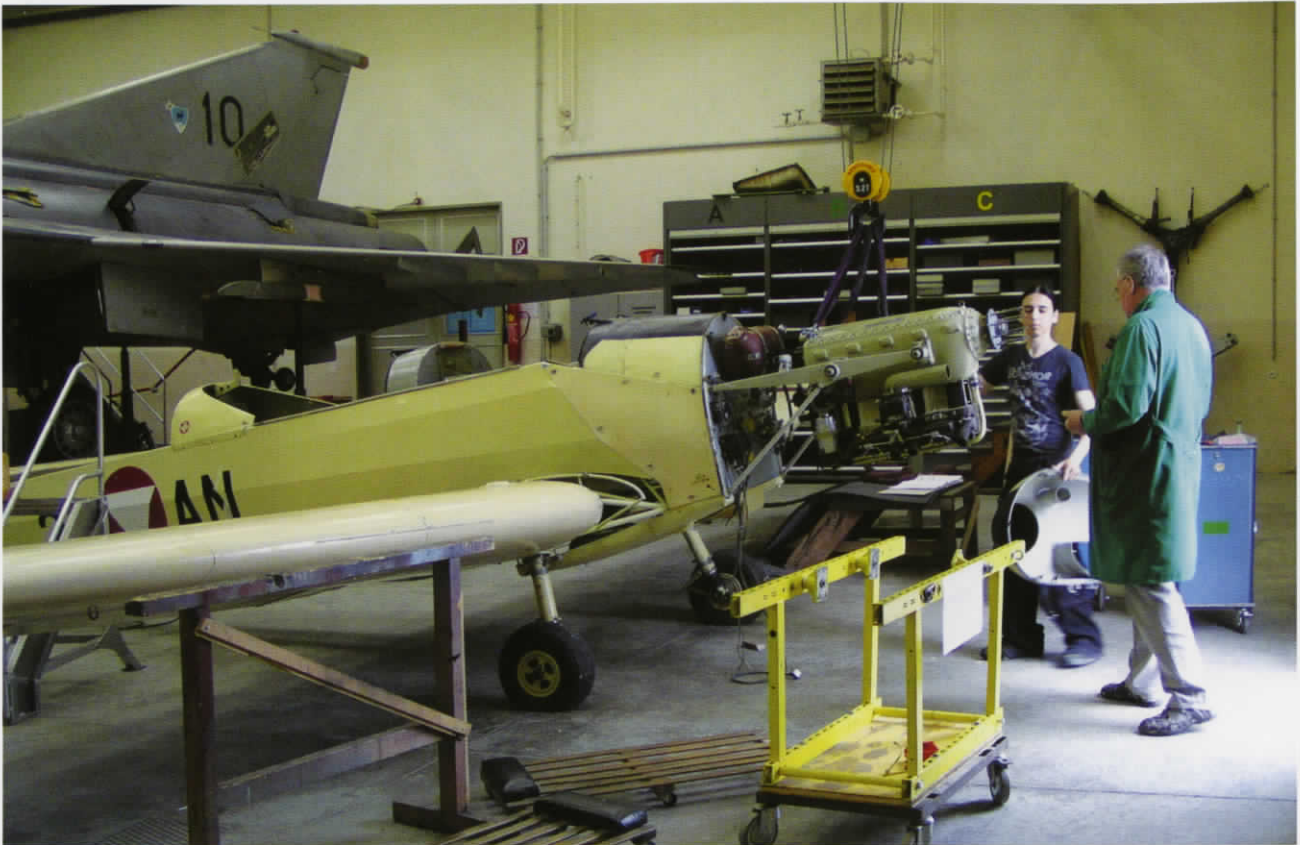
Anpassen der Motorverkleidungsbleche der Zlin: die Frontmaske ist eine unter hohem Arbeitsaufwand hergestellte Neuanfertigung; links der Draken 10 der Schule.

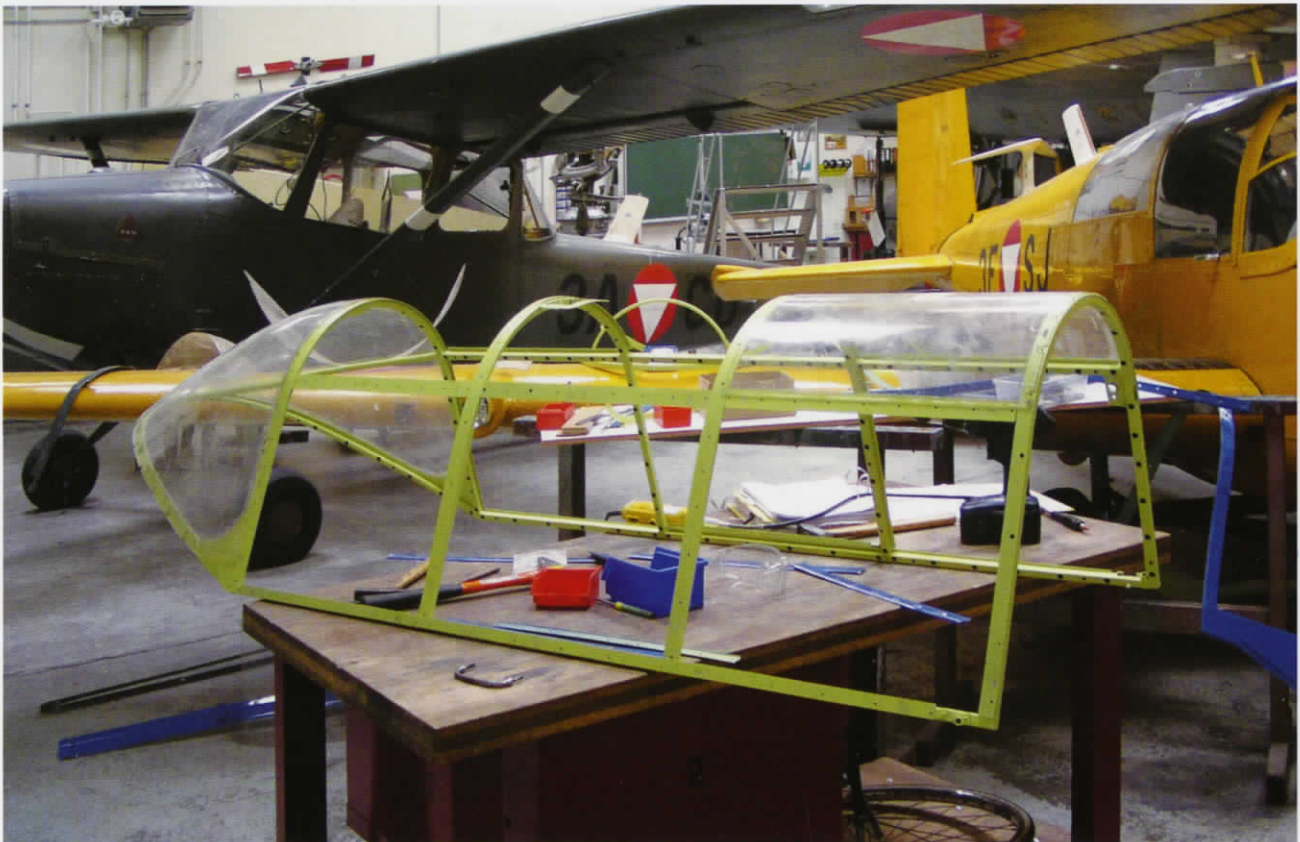
Die Cockpithaube der Zlin wurde komplett zerlegt und neue Plexiglasscheiben eingeschnitten; im Hintergrund die L-19 3A-CD und Safir 3F-SJ als Lehrmittel.

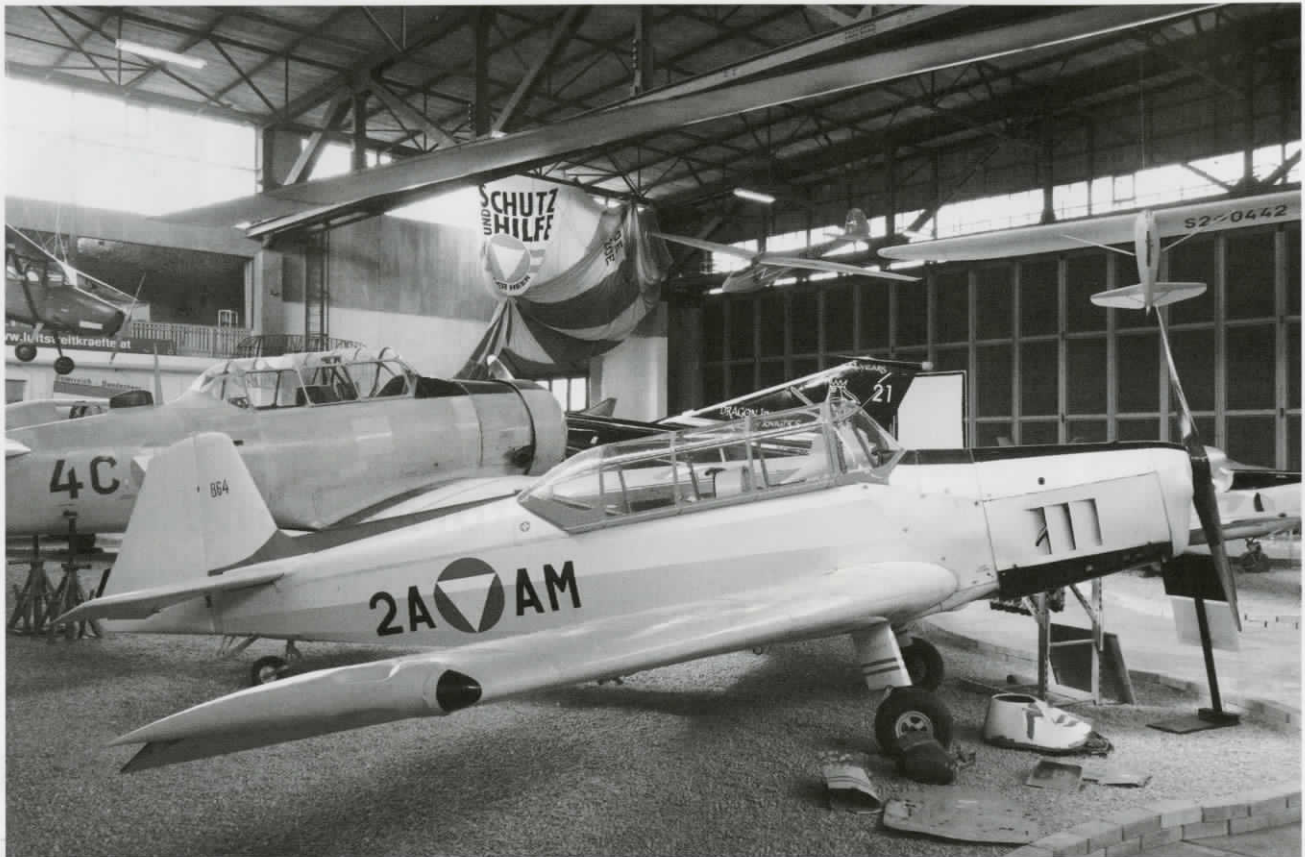
Die wiederhergestellte Zlin ist seit Juli 2010 in der Militärluftfahrtausstellung in Zeltweg zu sehen (G. Holzschuh).

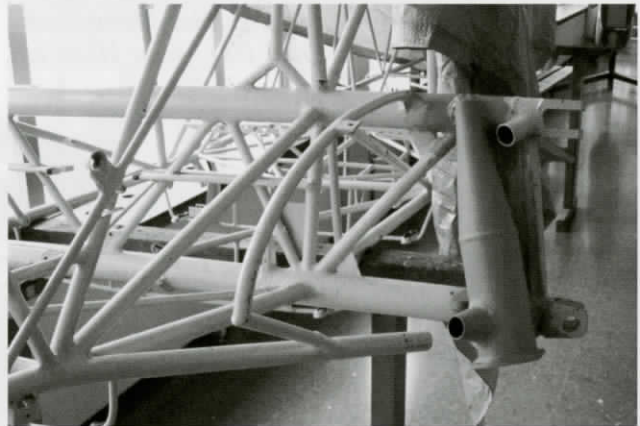
Wegen Platzmangels musste das Rumpferüst im Verbindungsgang der Schule aufgestellt und dort alle weiteren Arbeiten, die OSR Kölbl als Hauptverantwortlicher übernommen hatte, durchgeführt werden. Mit der vorangegangenen „Restaurierung“ in Zeltweg hatte er keine Freude, da sie unsachgemäß durchgeführt worden war. So musste etwa die Farbe vom Rumpferüst wieder mühsam entfernt werden, da jene durch den später aufzubringenden Klebstoff bei Aufziehen der Rumpfbespannung gelöst worden wäre. Ebenso waren die Böcke zur Aufnahme der Fahrwerksfederbeine asymmetrisch und in ungleicher Höhe angeschweißt worden.

Von oben: Die Zlin-Teile in Zeltweg, falsch angeschweißte Fahrwerkshalterung, Konservierung des Rumpferüsts, das fehlende Rumpfrückenblech musste von den Schülern neu angefertigt werden.

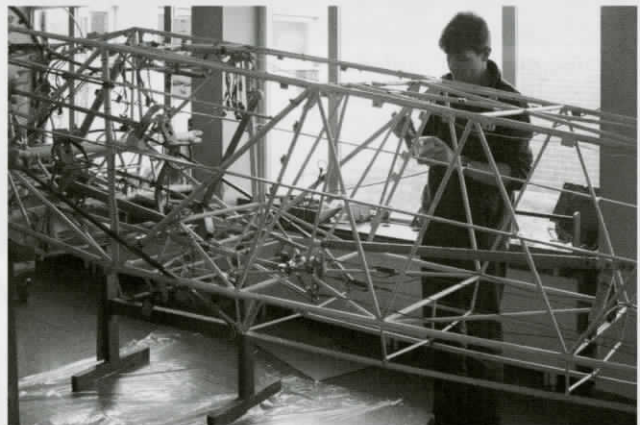
Rumpf war nur mehr das nackte Stahlrohrgerüst vorhanden, das schon einiges an Rost zeigte, zumal die gesamte Stoffbespannung fehlte. Diese war schon vor dem Transport im März 1966 nach Wien entfernt worden. Die abgebauten Teile wie Steuereinrichtung mit Stossstangen, Umlenkrollen, Steuerseile, Gashebel und -gestänge, sowie Formteile, Sitze und dgl. befanden sich in großen Holzkisten. Der Vorbesitzer Heinz Pollani hatte jedoch alles gut dokumentiert. Jeder Teil wies eine Nummer auf, die mit jener der von ihm übergebenen originalen tschechischen Teileliste ident war. Die Bestandsaufnahme ergab, dass alles soweit vorhanden war. Lediglich zwei Blechteile konnten nicht klar identifiziert werden, da sie auch in der Auflistung nicht markiert waren.
