Karl Nowak

Die Restaurierung der Zlin Z 126 Trener 2A-AM

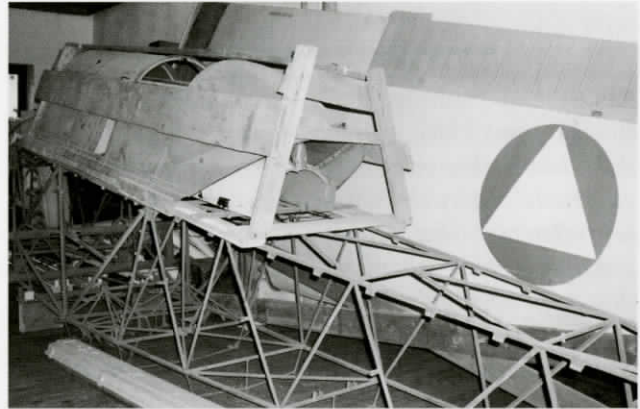
Wegen Platzmangels musste das Rumpferüst im Verbindungsgang der Schule aufgestellt und dort alle weiteren Arbeiten, die OSR Kölbl als Hauptverantwortlicher übernommen hatte, durchgeführt werden. Mit der vorangegangenen „Restaurierung“ in Zeltweg hatte er keine Freude, da sie unsachgemäß durchgeführt worden war. So musste etwa die Farbe vom Rumpferüst wieder mühsam entfernt werden, da jene durch den später aufzubringenden Klebstoff bei Aufziehen der Rumpfbespannung gelöst worden wäre. Ebenso waren die Böcke zur Aufnahme der Fahrwerksfederbeine asymmetrisch und in ungleicher Höhe angeschweißt worden.

Von oben: Die Zlin-Teile in Zeltweg, falsch angeschweißte Fahrwerkshalterung, Konservierung des Rumpferüsts, das fehlende Rumpfrückenblech musste von den Schülern neu angefertigt werden.
